ΙΣΤΟΡΙΚΑ ΣΤΟΙΧΕΙΑ ΚΤΙΡΙΟΥ

ΑΠΟΚΑΤΑΣΤΑΣΗ ΚΑΙ ΕΠΑΝΑΧΡΗΣΗ ΙΣΤΟΡΙΚΟΥ ΚΤΙΡΙΟΥ ΣΤΗ ΛΕΥΚΩΣΙΑ

ΑΡΧΙΤΕΚΤΟΝΑΣ:
ΒΑΣΙΛΙΚΗ ΙΩΑΚΕΙΜ

ΝΟΕΜΒΡΙΟΣ 2015

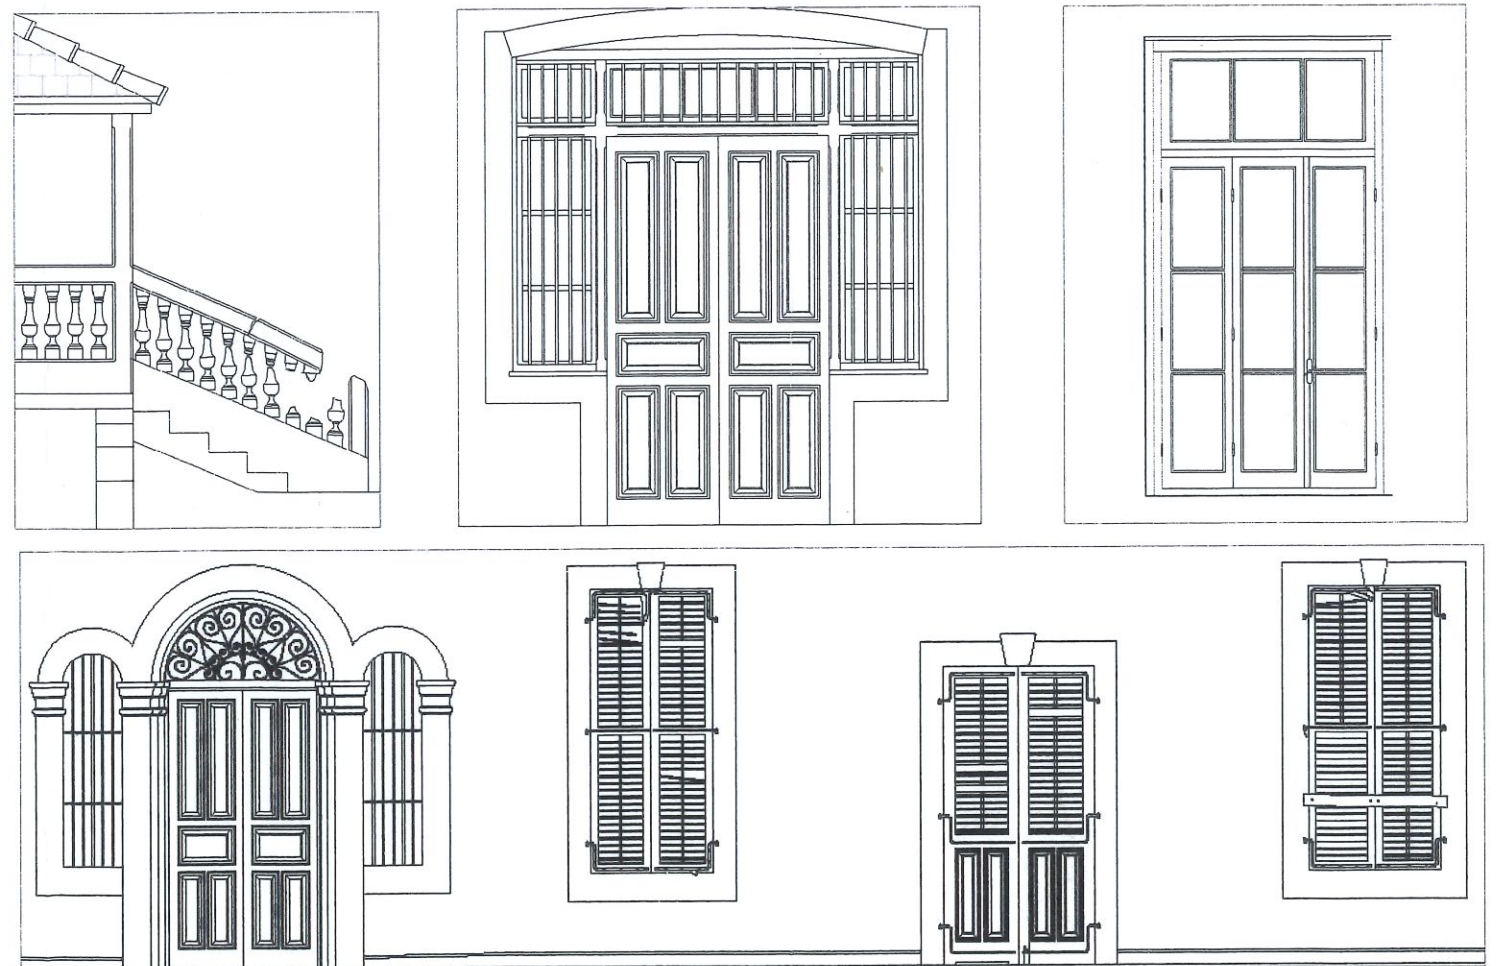
Πρόκειται για διώροφο κτίριο με ημιυπόγειο και υπερυψωμένο ισόγειο. Στο κτίριο εφάπτεται πτέρυγα βοηθητικών χώρων.

Το κυρίως κτίριο έχει γενικές διαστάσεις 30 x 17,5 μέτρα περίπου. Οι κλειστοί χώροι του κτιρίου δημιουργούν ένα συμπαγές ορθογωνικό τρίσμα με προεξέχουσα πεντάπλευρη επέκταση στη βορειοανατολικό τμήμα του.

Περιμετρικά των κλειστών χώρων αναπτύσσονται γραμμικοί ημιυπαίθριοι χώροι. Ο μεγαλύτερος, σε σχήμα Π διατρέχει την βόρεια, δυτική και νότια όψη του κτιρίου ενώ ο μικρότερος βρίσκεται στην ανατολική πλευρά. Είναι υπερυψωμένοι σε ύψος περίπου 1,0 με 1,5 μ πάνω από το φυσικό έδαφος και στηρίζονται σε λίθινους πεσσούς 30 x 30 εκ. Στο ισόγειο, πάνω από κάθε πεσσού υπάρχει υποστυλωμα από οπλισμένο σκυρόδεμα διαστάσεων 16 x 16 πάνω

Όλο το σύστημα κλειστών και ημιυπαίθριων χώρων στεγάζεται από την ίδια τετρακλήνη στέγη με έντονη κλίση.

Στο νοτιοανατολικό τμήμα του κτιρίου εφάπτονται οι βοηθητικοί χώροι (κουζίνα, αποθήκες, χώροι προσωπικού). Οι χώροι αυτοί, δημιουργούν πτέρυγα σε σχήμα Π στο πίσω μέρος του τεμαχίου και βρίσκονται χαμηλότερα από το κυρίως κτίριο, στο επίπεδο του εδάφους. Η ενδιάμεση μεταβατική ζώνη είναι κλειστός χώρος που περιλαμβάνει μικρό αποθηκευτικό χώρο και την σκάλα καθόδου.

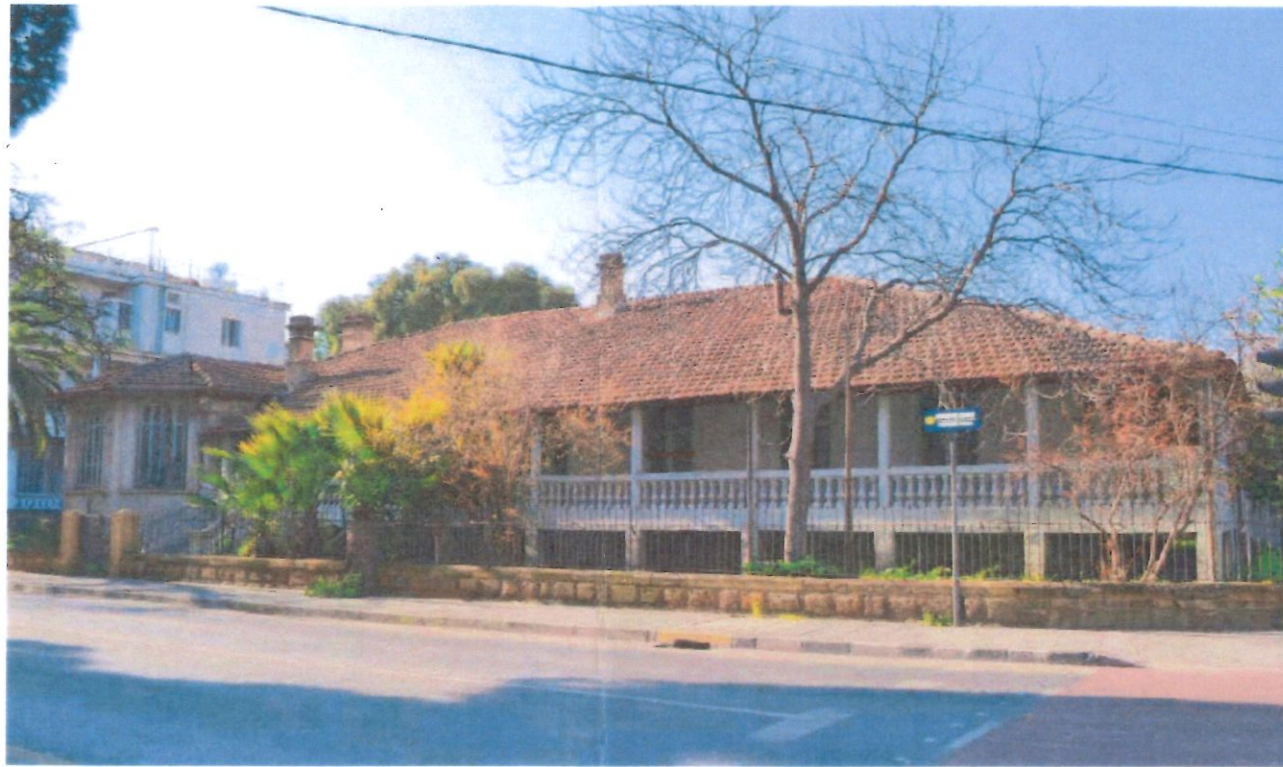
Η είσοδος στο κυρίως κτίριο γίνεται σε κοινόχρηστο χώρο, ο οποίος λειτουργεί σαν χώρος διάχυσης των κινήσεων και λειτουργιών. Οι κοινόχρηστοι χώροι αναπτύσσονται σε όλη την ανατολική του πλευρά και εν μέρη στην δυτική σε άμεση επαφή με αυτόν. Οι υπόλοιποι ιδιωτικοί χώροι τοποθετούνται στο δυτικό τμήμα του κτίριου και προσεγγίζονται μέσω διαδρόμου διακίνησης.

Στην αρχική φάση κατασκευής το κυρίως κτίριο είχε 2 χώρους καθιστικού, εκατέρωθεν της εισόδου, τραπεζαρία στο πίσω μέρος του χώρου εισόδου σε επαφή με την κουζίνα, και λουτρό στα δυτικά πίσω μέρος του. Τρία υπνοδωμάτια βρίσκονταν στο δυτικό τμήμα του κτίριου. Σε μεταγενέστερη φάση, στο δωμάτιο 1 και στο ένα από τα καθημερινά, κατασκευάστηκαν διαχωριστικοί τοίχοι για την δημιουργία περισσότερων χώρων. Σήμερα τα ιδιωτικά δωμάτια σήμερα είναι πέντε.

Στους τρεις κοινόχρηστους χώρους υπάρχουν τζακία, ενώ τέταρτο κατασκευάστηκε στο νέο δωμάτιο που προέκυψε από τον διαχωρισμό.

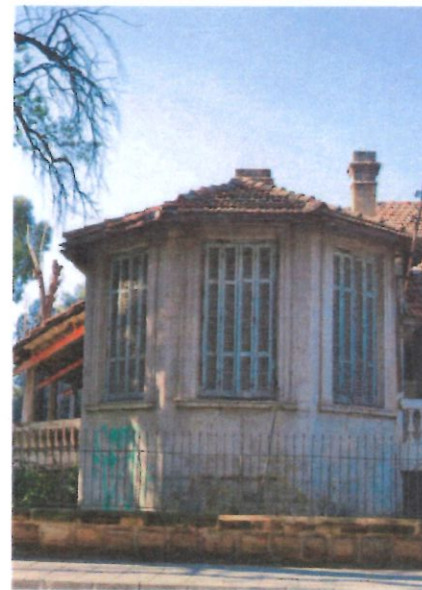
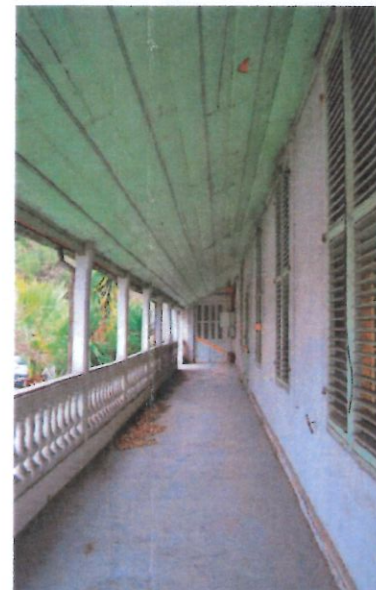
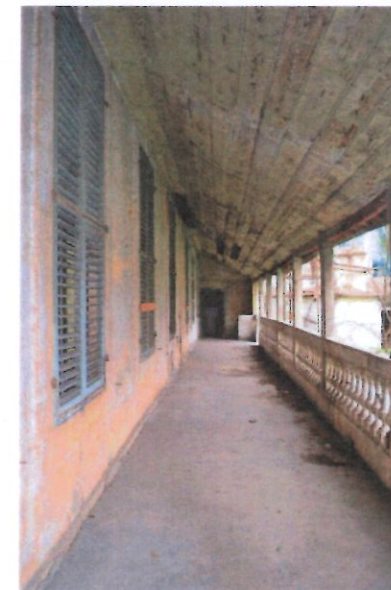
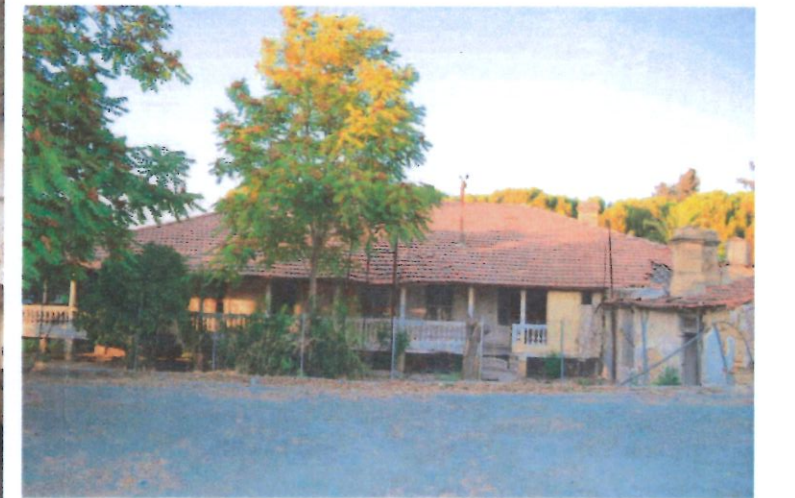
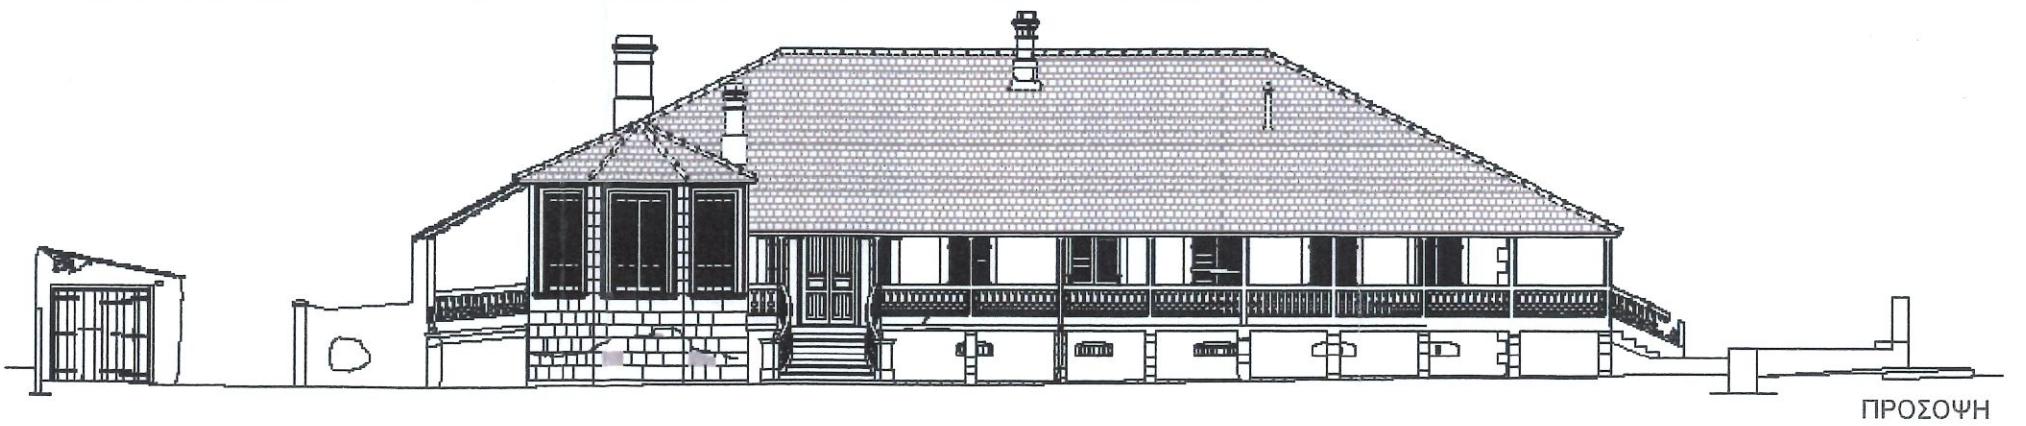
Τα ανοίγματα έχουν περιμετρικά πλαίσια από λαξευμένο πωρόλιθο. Η είσοδος είναι αψιδωτή με δυο παράθυρα εκατέρωθεν. Τα παράθυρα στην επέκταση του καθημερινού διαφέρουν από τα παλαιότερα. Έχουν περιμετρική γύψινη κορνίζα ενώ τα σκούρα είναι γαλλικού τύπου.

Δεν γνωρίζουμε πότε πήρε την τελική του μορφή το κτίριο. Σύμφωνα με προφορικές μαρτυρίες, παλαιότερα είχε ξύλινο εξώστη με κιγκλίδωμα σε σχήμα Χ.
